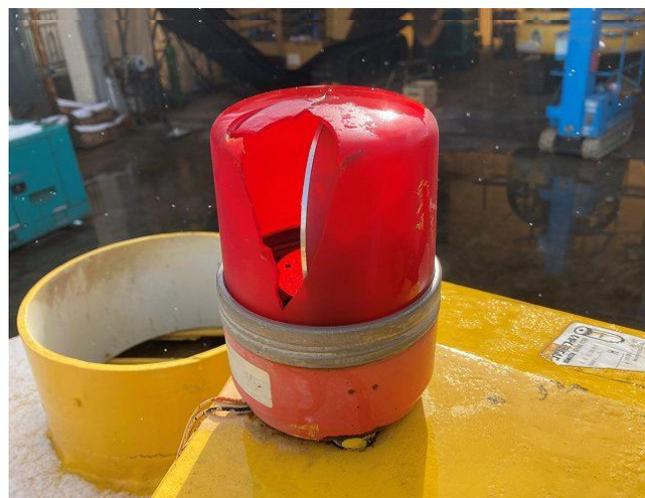
回転灯レンズ破損

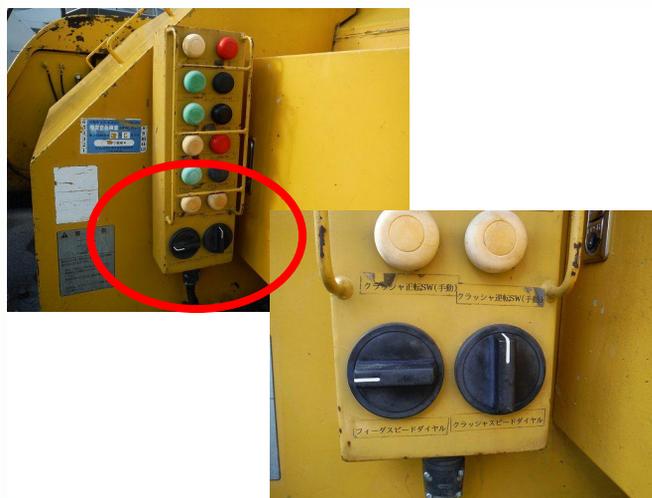
作業速度調節ダイヤル不良

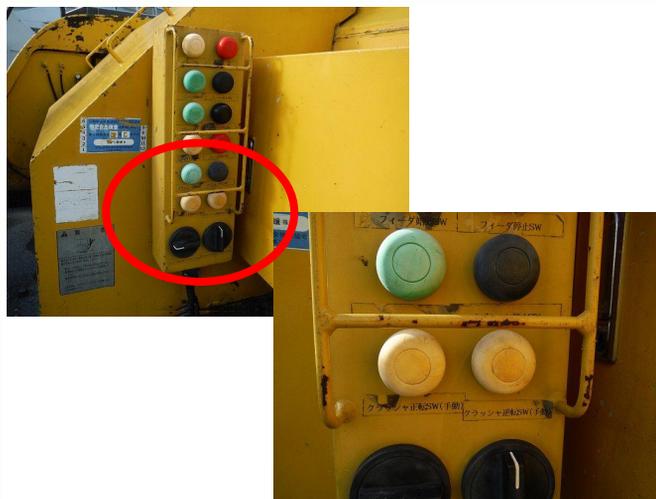
破碎機逆転スイッチ不良

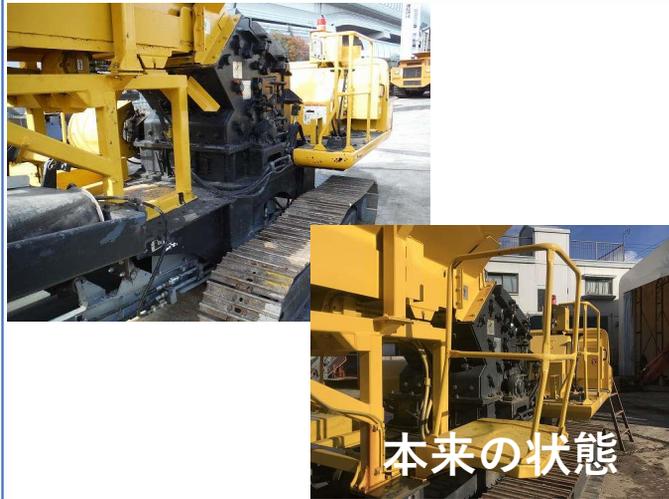
左側作業台欠損

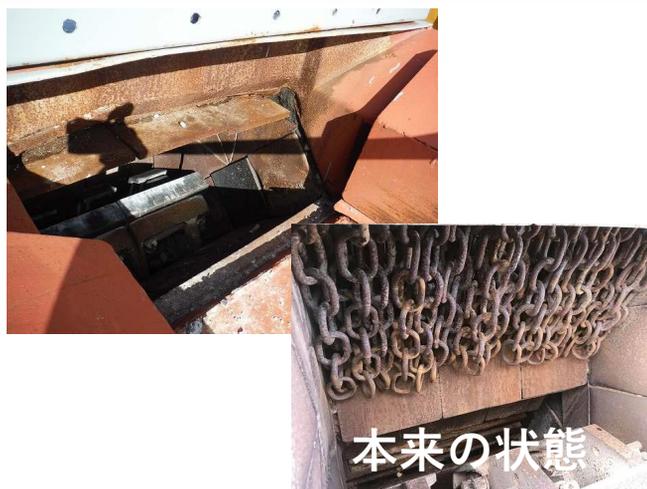
投入口チェーンカーテン欠損

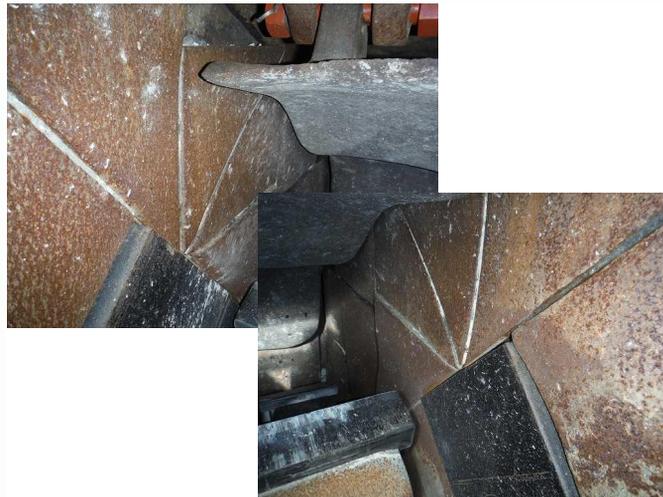
破砕室ライナープレート摩耗

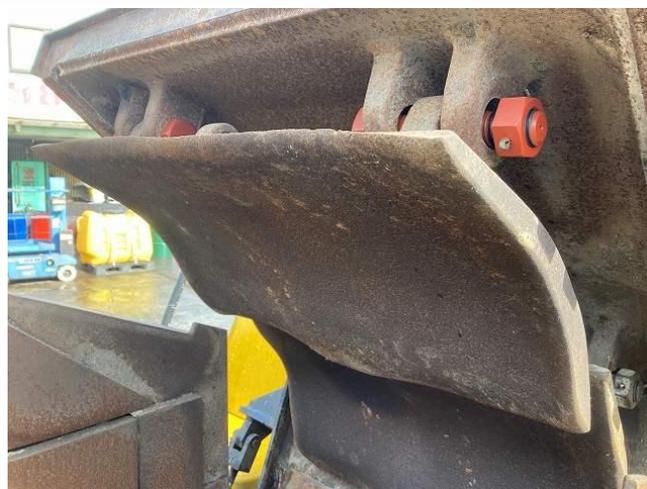
第一反発板摩耗

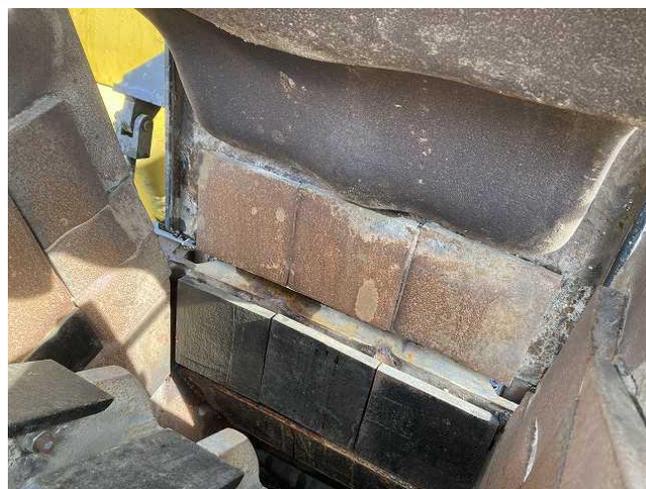
第二反発板摩耗

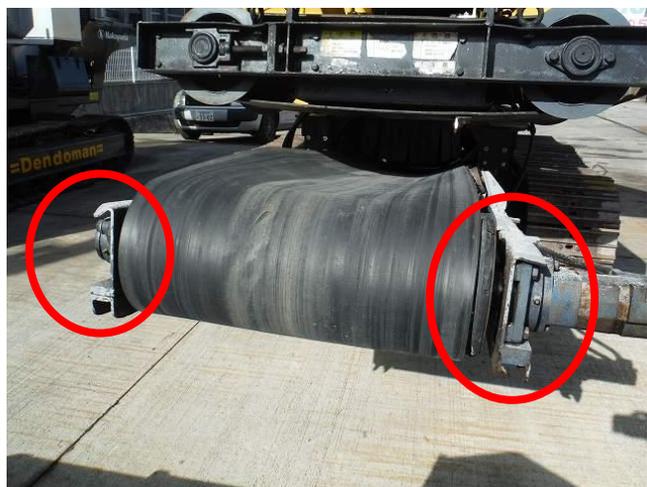
排出コンベアフレーム先端変形

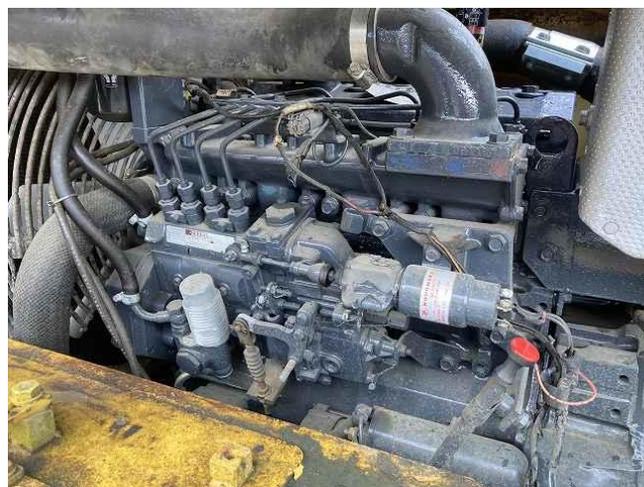
エンジン換装跡(詳細不明)

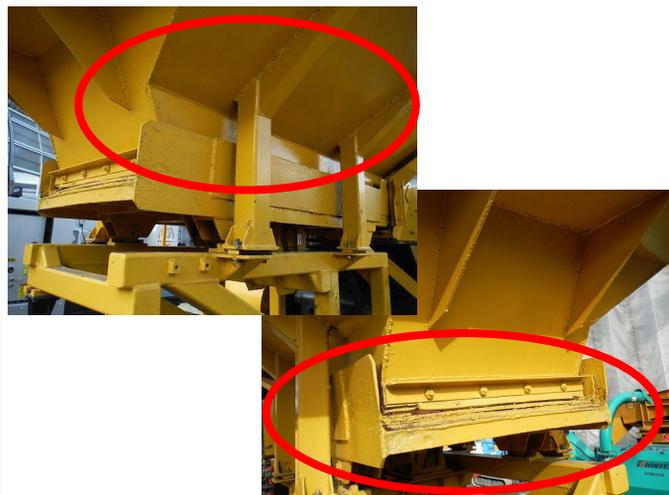
外装錆腐食①

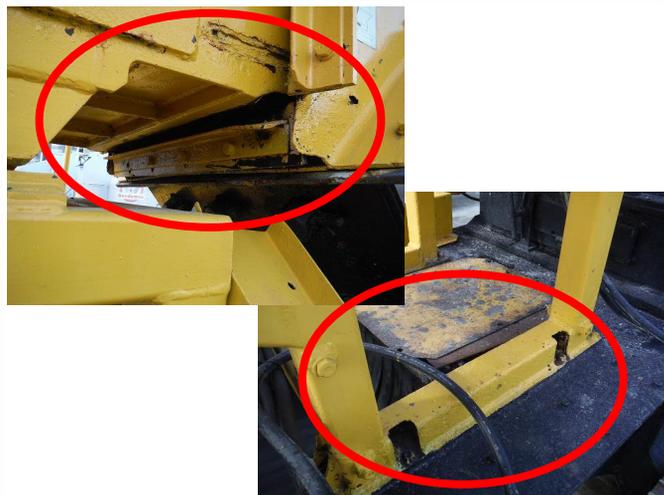
外装錆腐食②

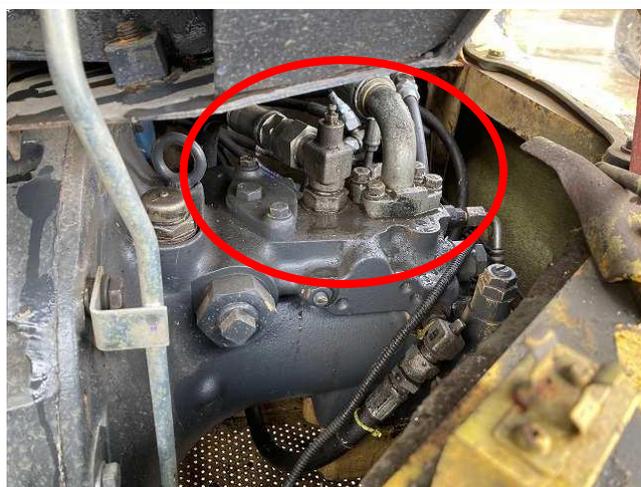
メインポンプホースより油漏れ

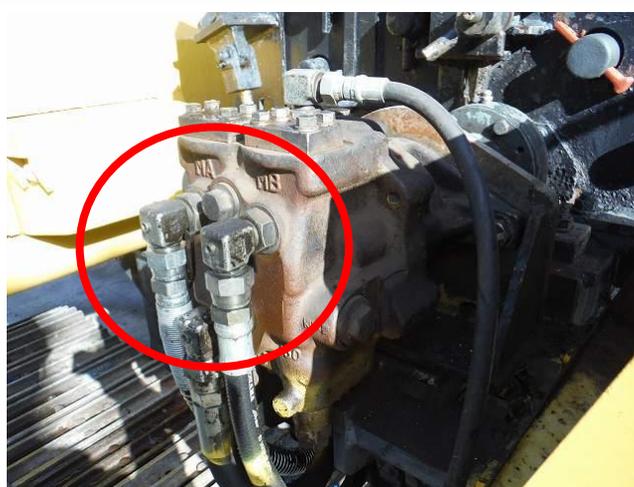
クラッチャモーターホース油漏れ
