【型式】SH135X-6_BP1249

不具合箇所のご説明

作成日：2024.05.23

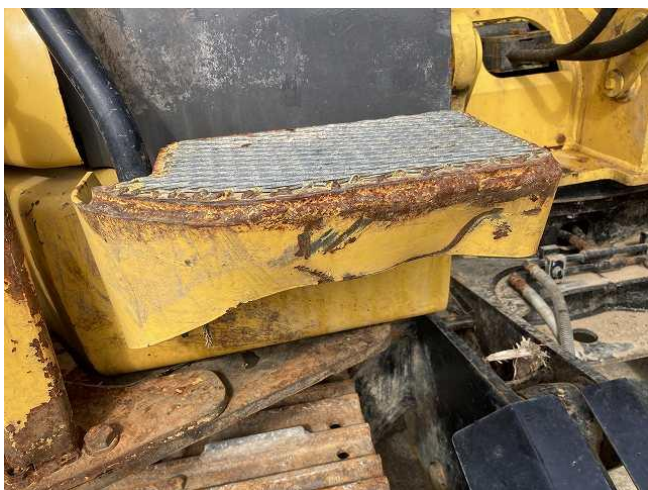
上部旋回体ステップ変形①

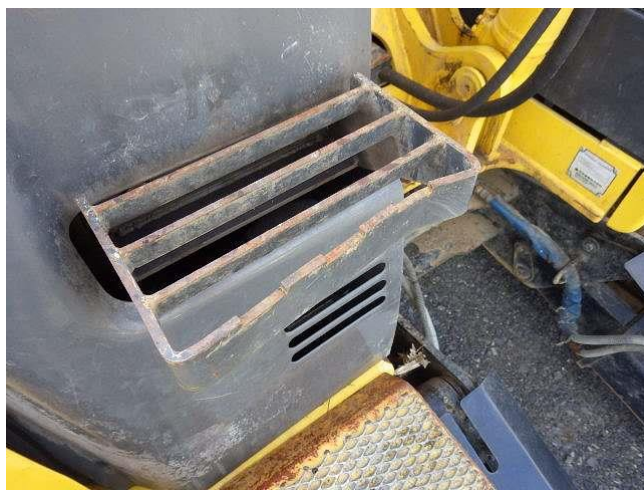
上部旋回体ステップ変形②

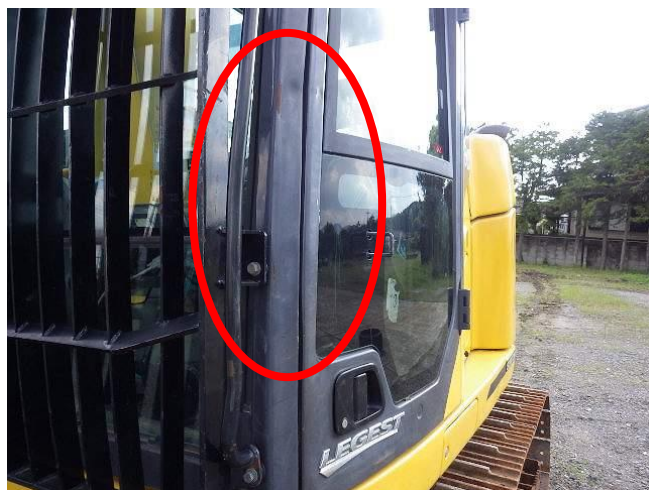
キャブAピラーへこみ

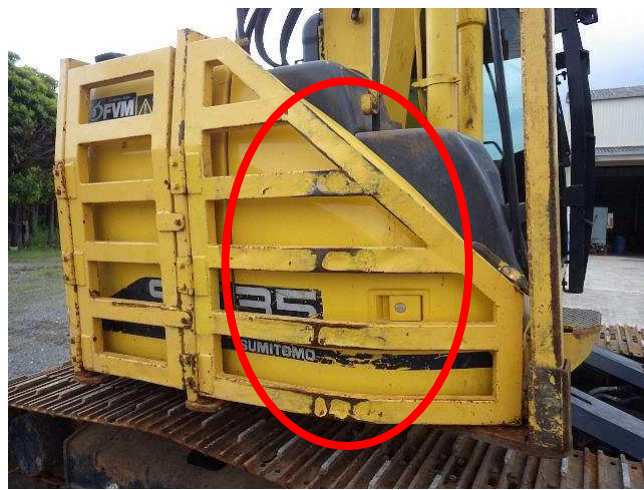
サイドガード擦り傷

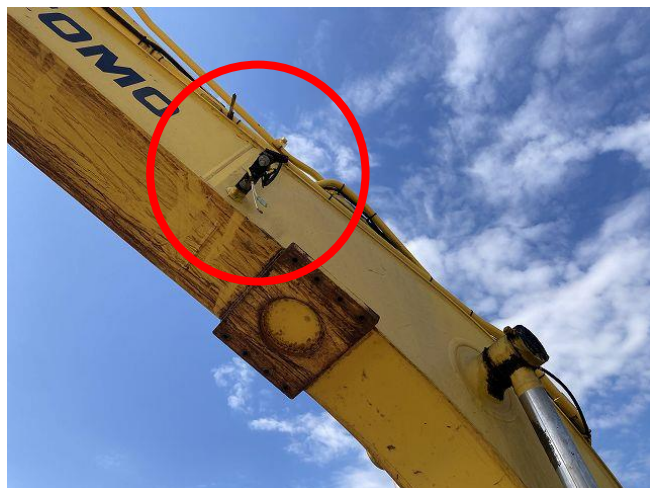
作業灯欠損

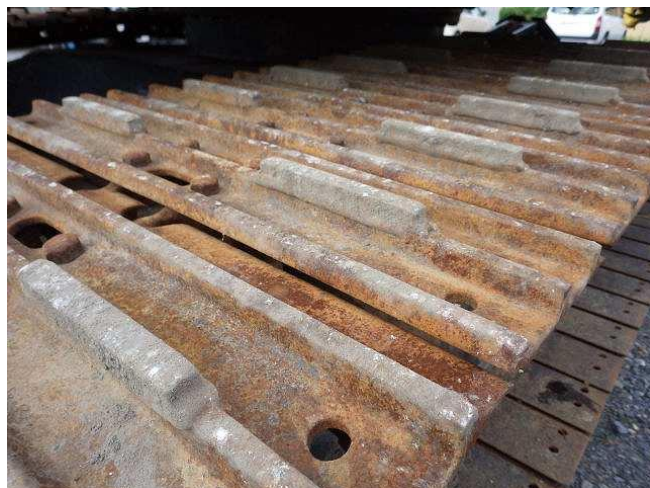
グロースースパイク加工

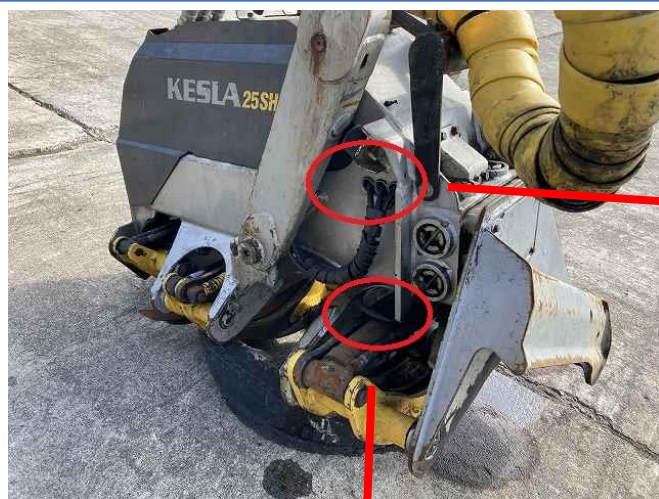
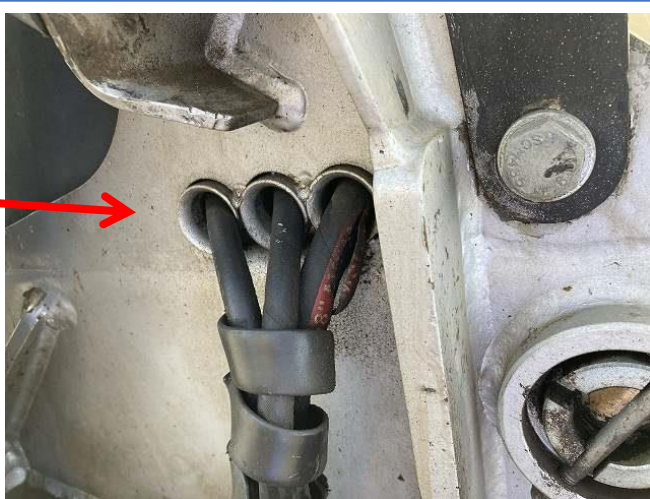
ホース(ハーベスター)擦り切れ①

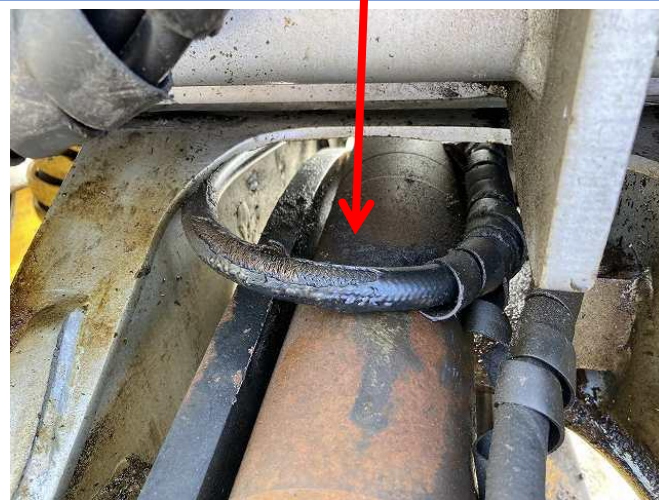
ホース(ハーベスター)擦り切れ②
