【型式】 SH235XLC-6_BH1112

不具合箇所のご説明

作成日：2024/6/14

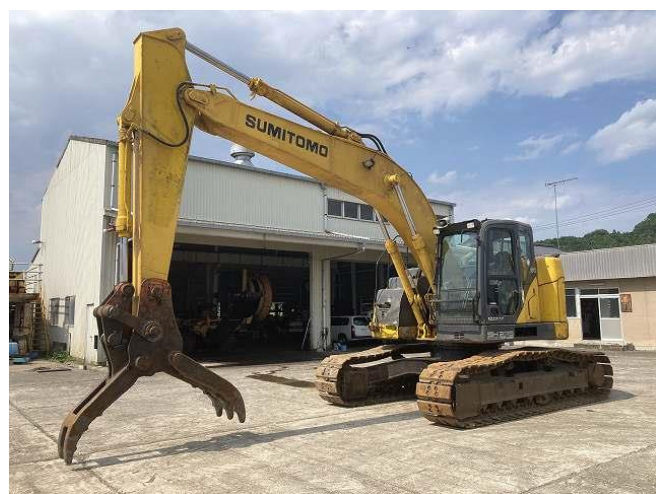
本体外観

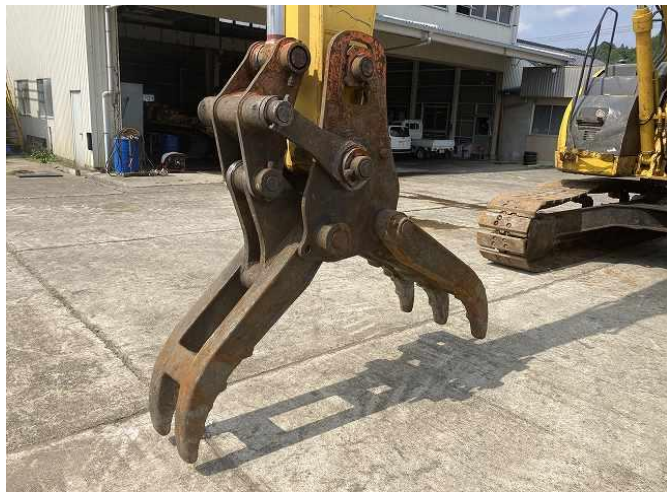
バケットなし（GT200付）

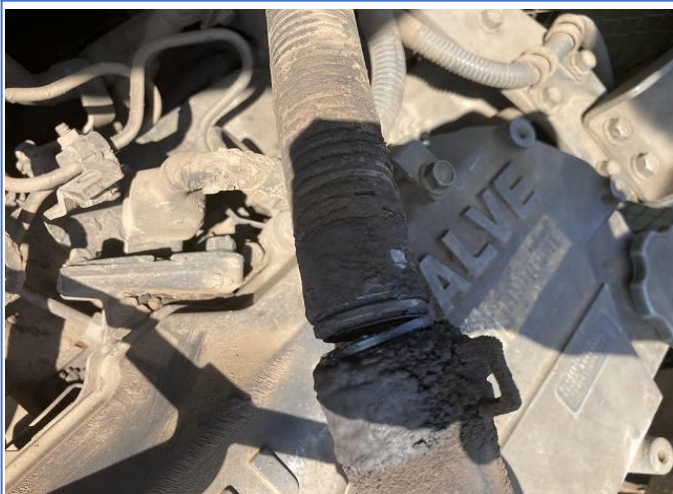
ブローバイホース断裂

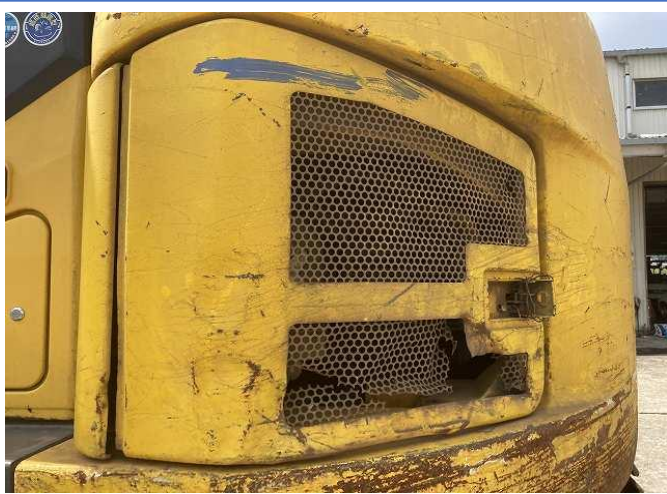
サイドカバー変形

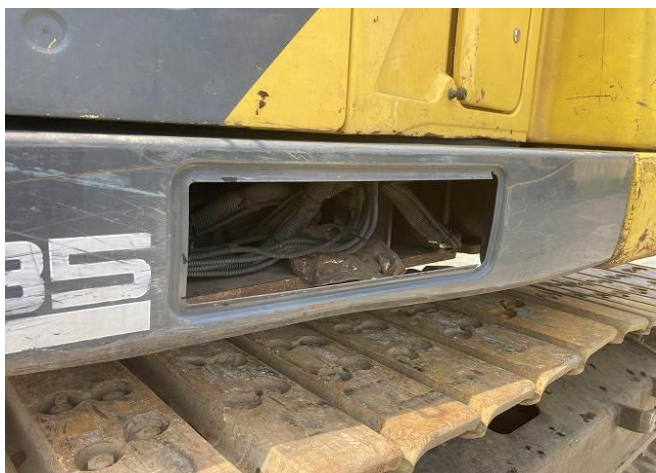
CAB下方小カバー欠損

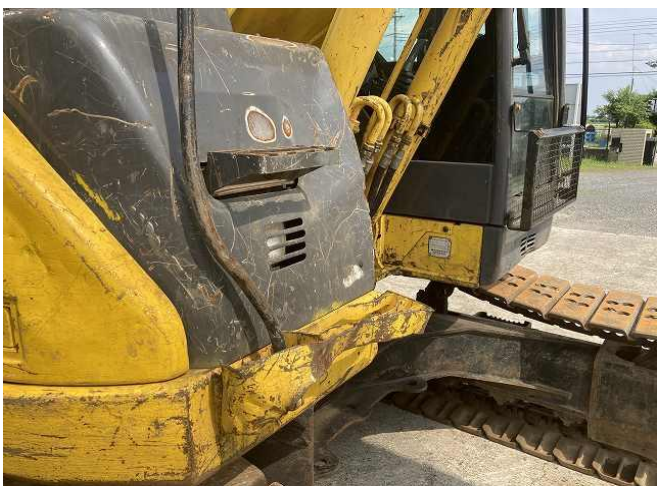
本体昇降ステップ付近変形

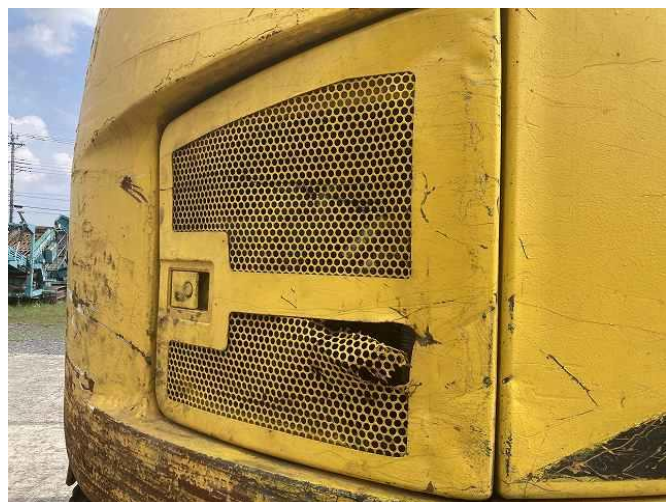
本体右サイドカバー変形

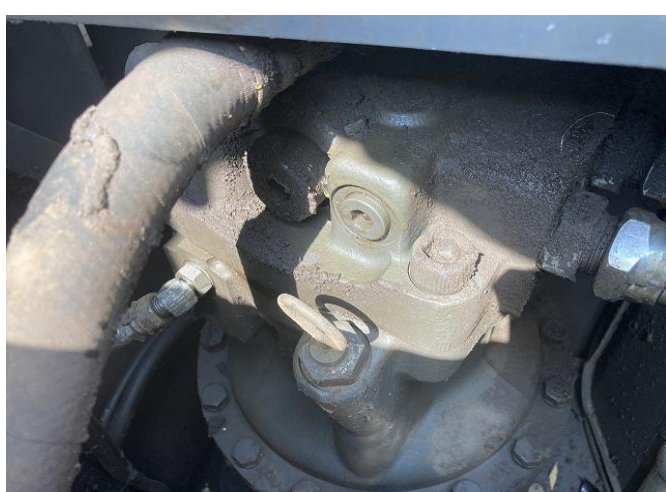
旋回モーター油漏れ（小）

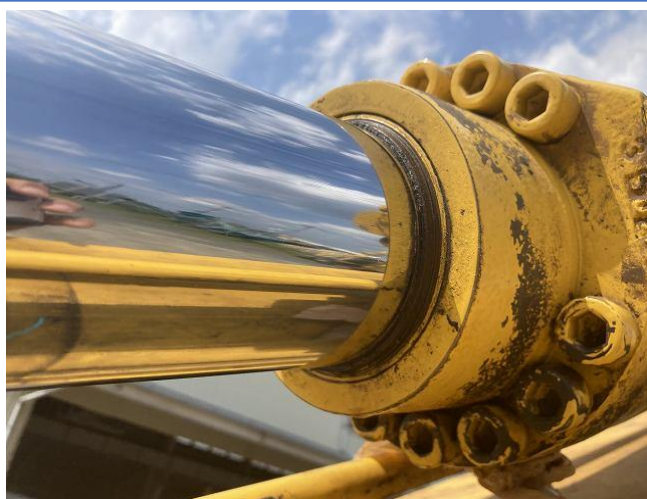
アームシリンダー油漏れ

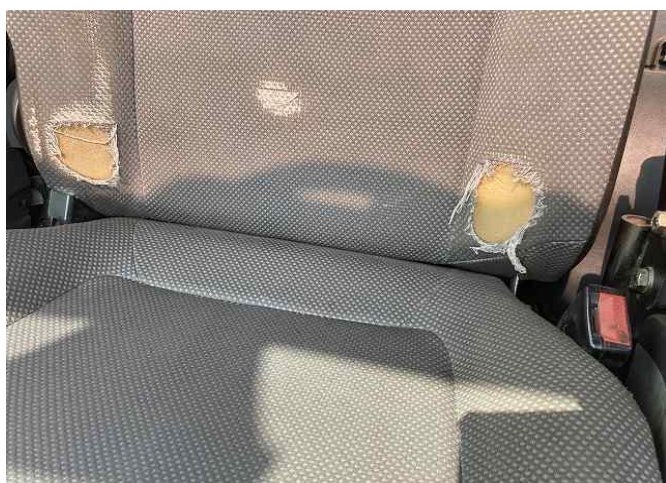
座席シート損傷

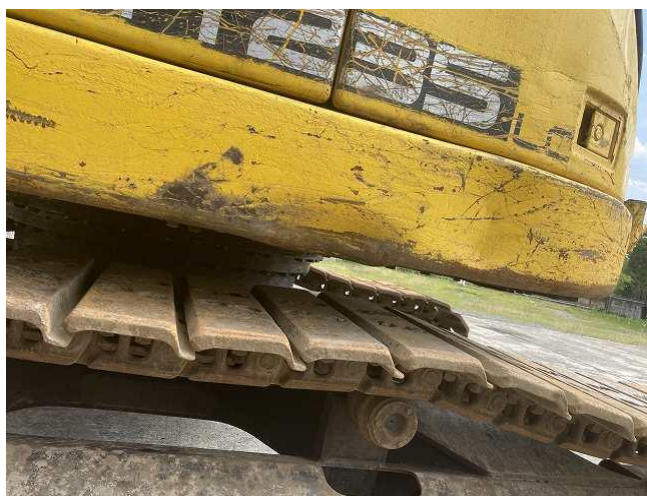
Dフレーム凹み

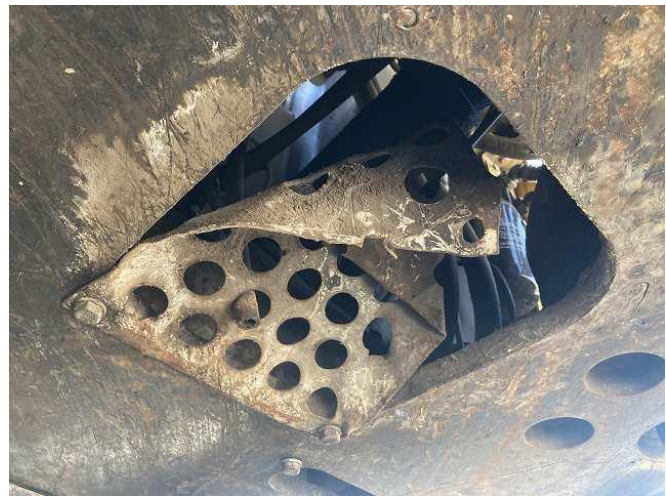
底板カバー変形

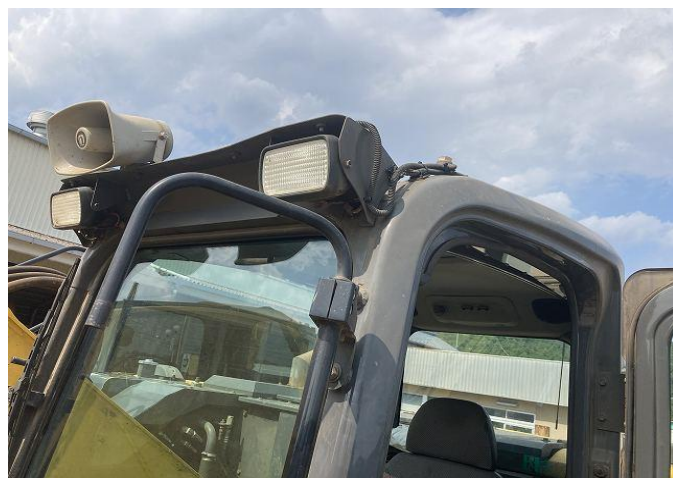
ミラー欠損

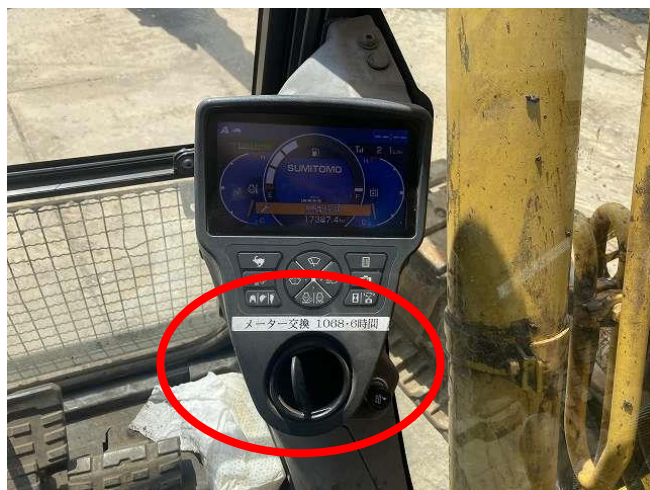
エアコンルーバー破損

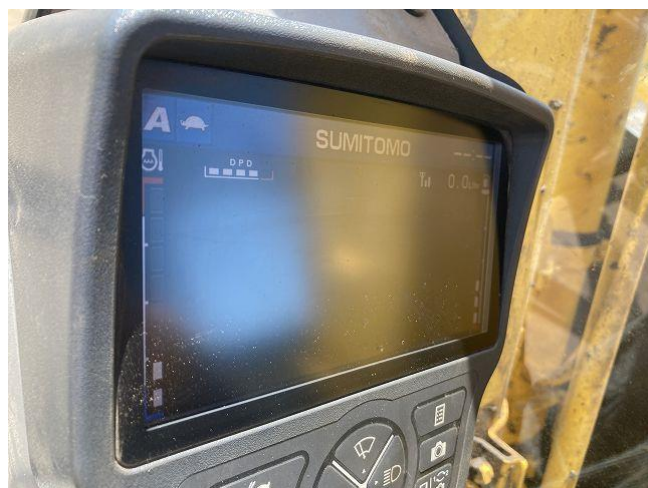
バックカメラ不良
