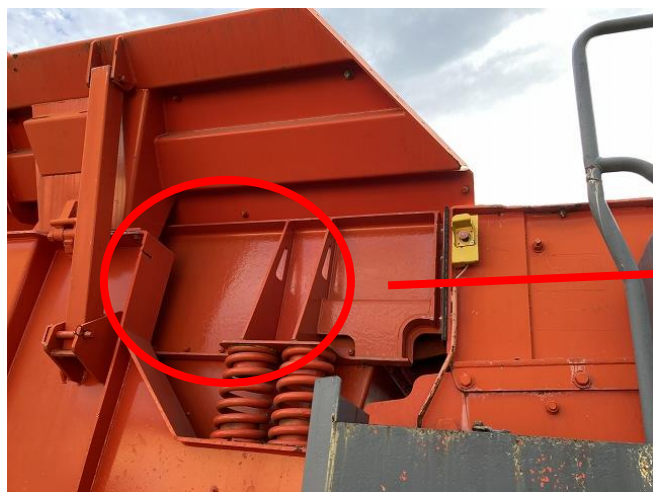
再塗装によるムラ①

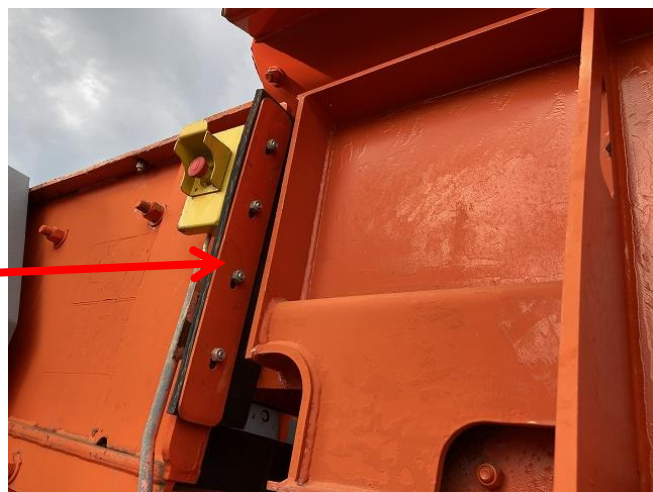
再塗装によるムラ②

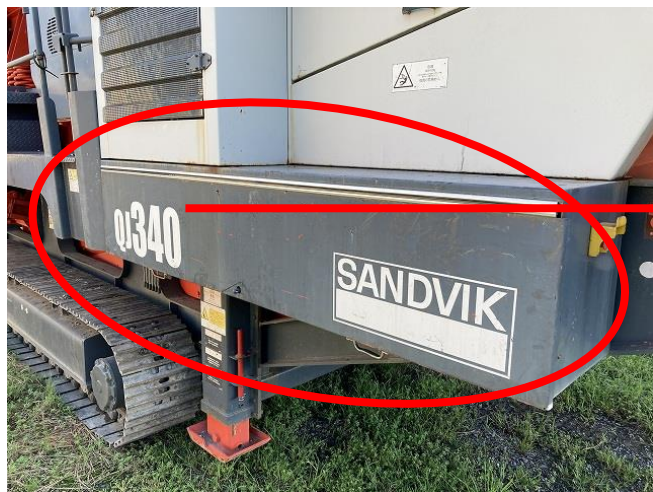
サイドカバーダンパーへたり①

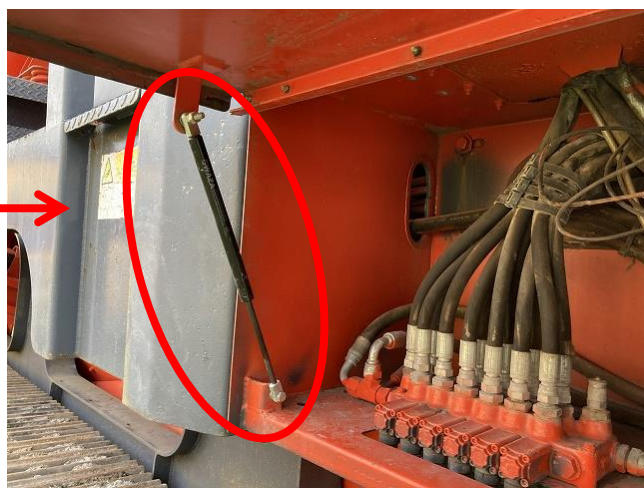
サイドカバーダンパーへたり②

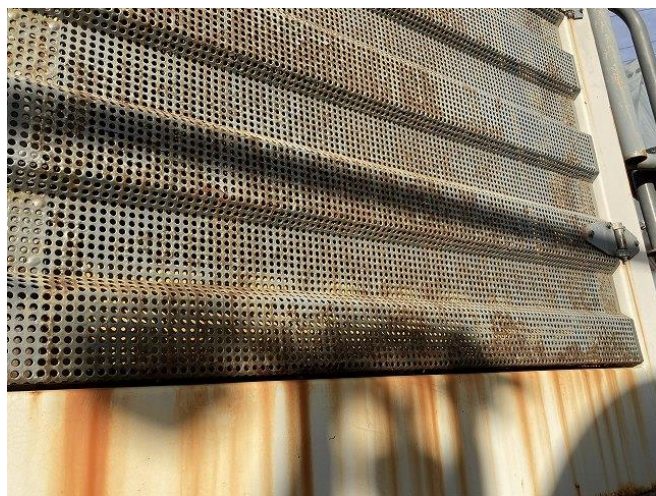
ラジエターグリル錆び
